PHƯƠNG PHÁP SỬA CHỮA HƯ HỎNG LỚP BÊ TÔNG TRÊN MẶT CẦU CẢNG

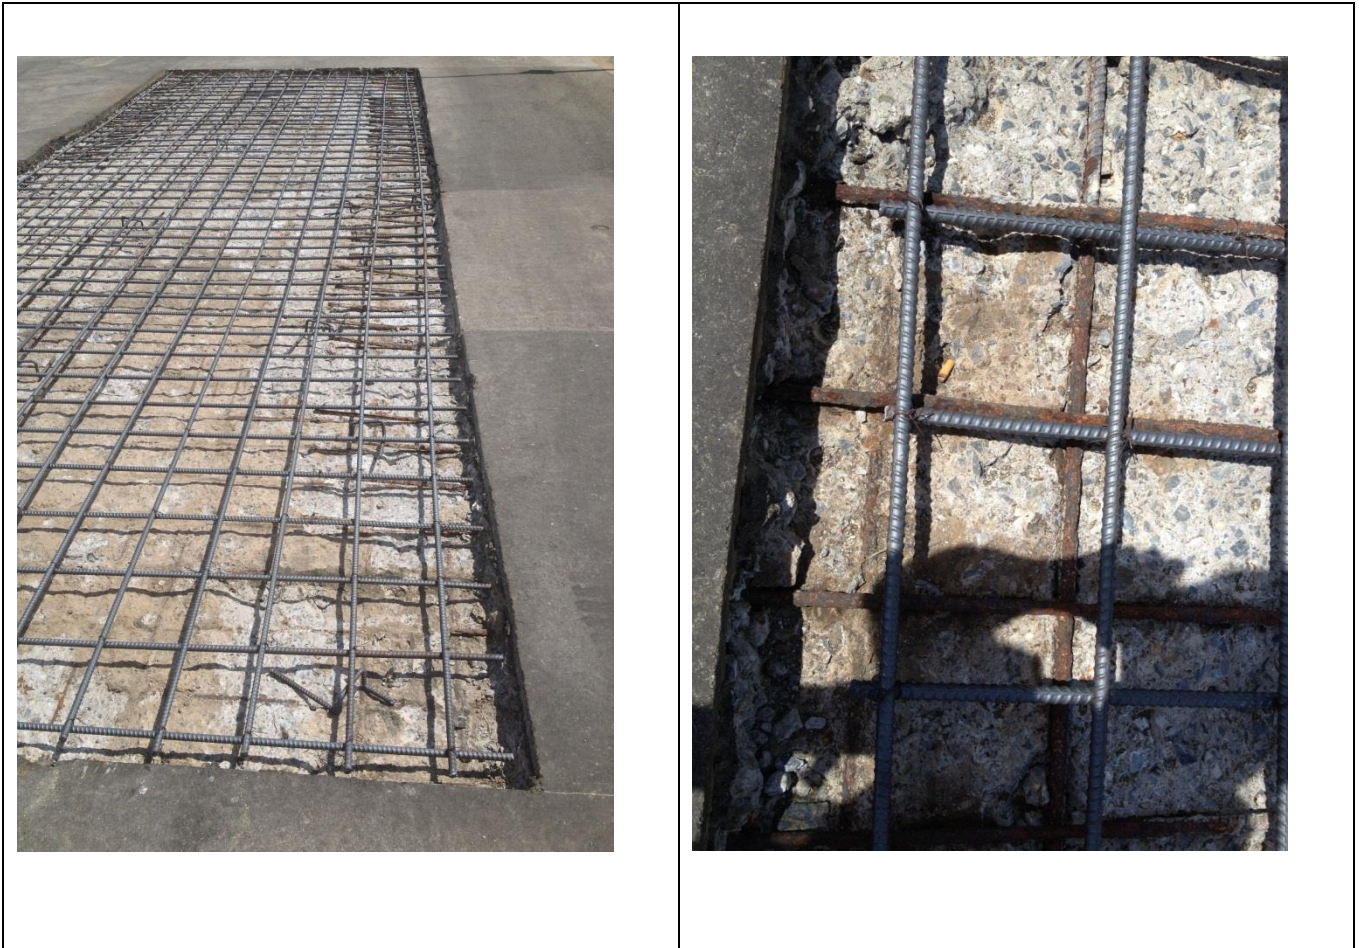
Sau một thời gian sử dụng, trên bản mặt cầu cảng xuất hiện một số vị trí bong tróc, nguyên nhân chủ yếu là do thanh thép chịu lực bị ăn mòn (hình 1), bị ảnh hưởng bởi môi trường; độ ẩm, muối, phân bón....

Hình 1: Hiện trạng hư hỏng và chuẩn bị đổ lớp bê tông truyền thống để sửa chữa

- Chuẩn bị mặt bê tông nền kém, hình số 1 cho thấy vẫn để nguyên thép rỉ rồi đổ bê tông chùm lên
- Lớp bê tông sửa chữa (bê tông mới) có độ cố kết kém
- Ứng suất kéo vượt quá mức đối với lớp bê tông sửa
- Ứng suất cắt tại bề mặt tiếp xúc vượt quá mức
- Thép chịu lực bị ăn mòn - không có hóa chất chống ăn mòn
- Phải cho xe lưu thông sớm, khi cường độ chịu lực của bê tông còn yếu
- Tải trọng động rất lớn hoạt động trên bề mặt cầu cảng

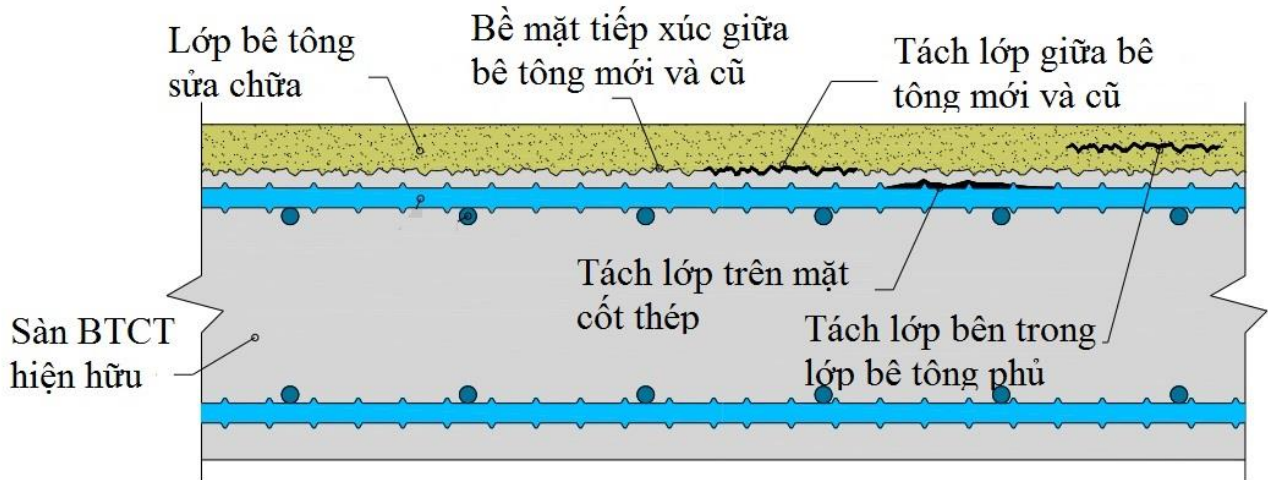
Hình 2 : Mặt cắt sửa chữa

Cách sửa chữa truyền thống là đục bỏ lớp bê tông bị hư hỏng, thêm 1 lớp thép và đổ một lớp bê tông mới – hình 1 và hình 2, sau một thời gian ngắn đưa vào sử dụng, lớp bê tông mới này lại hư hỏng như cũ, trước khi bị bong tróc trở lại, kết quả khoan mẫu của chúng tôi cho thấy có sự tách lớp giữa lớp bê tông sửa chữa và lớp bê tông sàn (giữa lớp mới và lớp cũ) – xem hình 3.

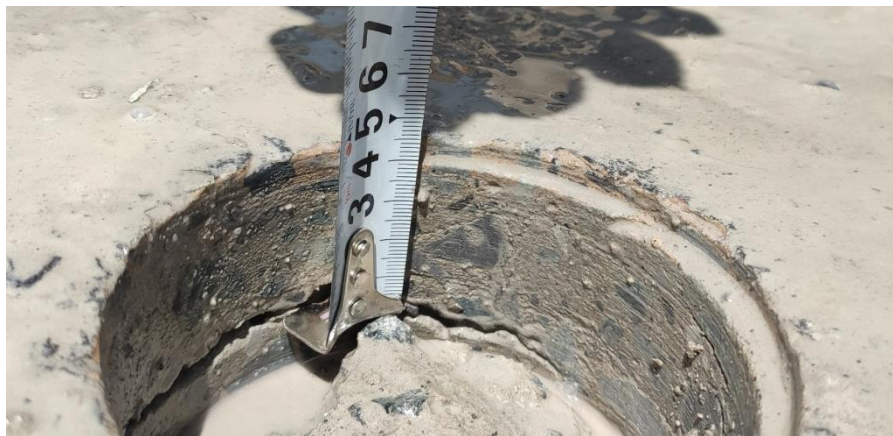
Hình 3: Hiện tượng tách lớp sau khi dùng bê tông truyền thống để sửa chữa

Sự tách lớp giữa bê tông cũ và mới do một số nguyên nhân sau:

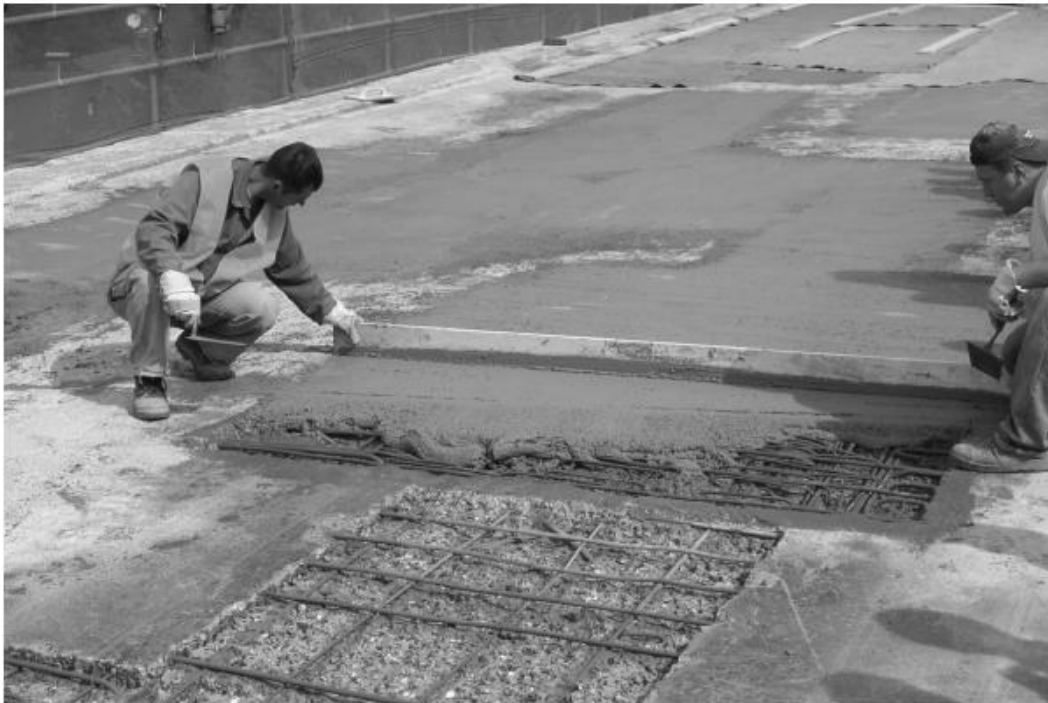
Hình 4: Thi công lớp vữa epoxy

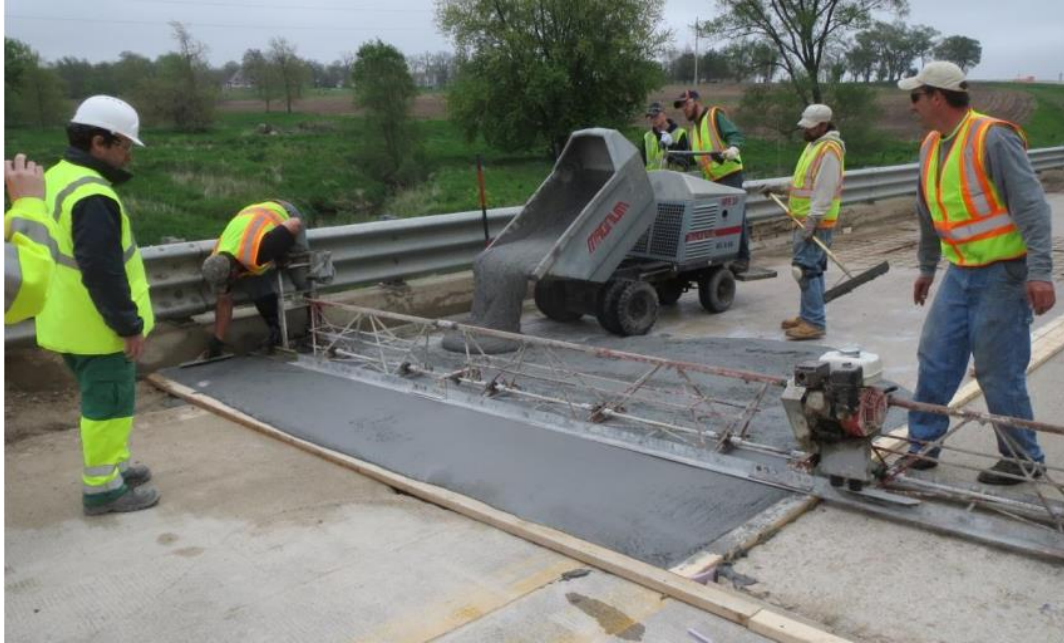
Hình 5: Đang thi công lớp vữa UHPC – Hoa Kỳ 2016

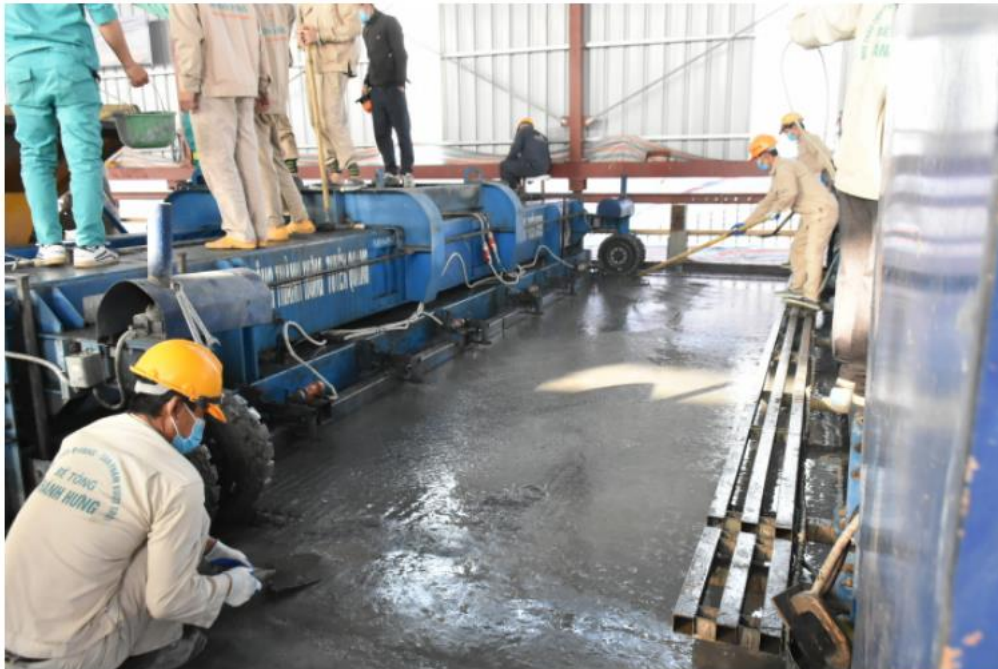
Hình 6: Thi công bê tông UHPC mặt cầu Thăng Long 12-2020

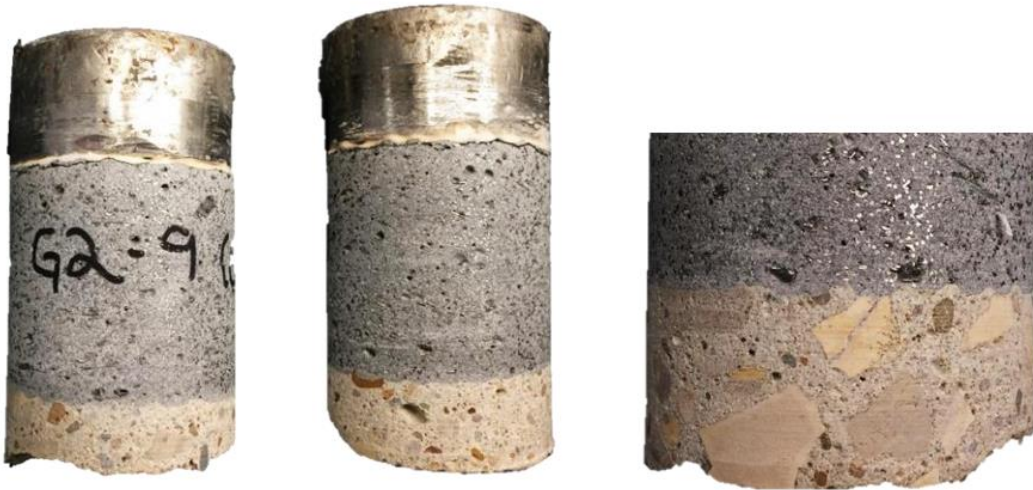
- Cường độ bám dính giữa bề mặt bê tông mới và cũ rất tốt tại 2 loại vữa epoxy và bê tông UHPC (hình 7), bê tông truyền thống có độ bám dính kém (hình 3). Khi quan sát mẫu khoan cho thấy: có khe hở giữa bê tông sửa chữa và bê tông truyền thống (hình 3), tuy nhiên điều này không xuất hiện tại bê tông UHPC (hình 7).
- Cường độ chịu uốn của bê tông truyền thống rất thấp so với vữa epoxy và bê tông UHPC
- Bê tông UHPC có sợi thép do vậy khả năng chống nứt rất cao

Hình 7: Kết quả kiểm tra độ dính bám giữa lớp bê tông UHPC và bê tông truyền thống

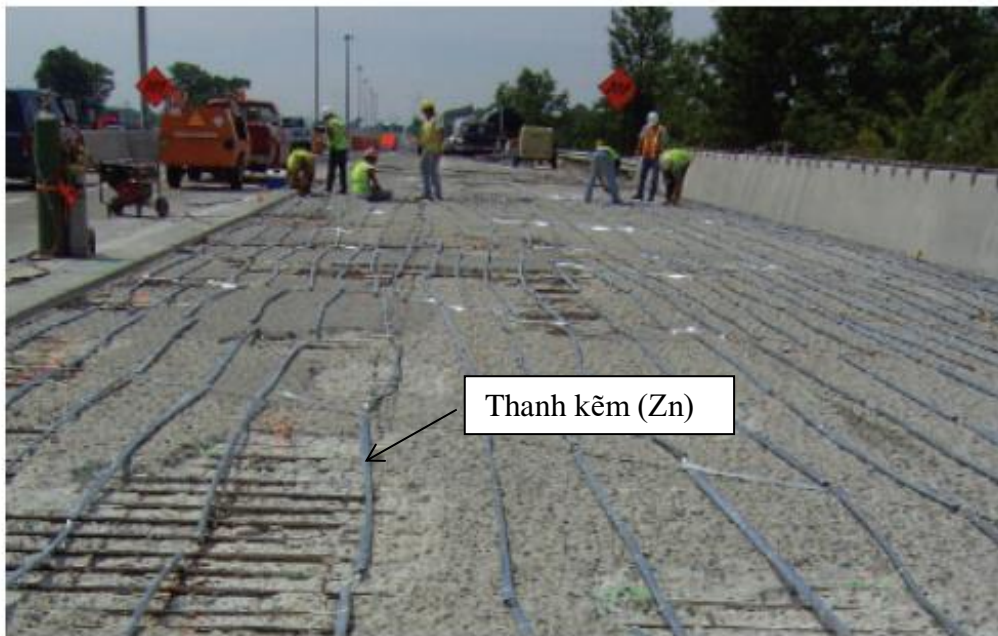
Hình 8: Dùng phương pháp điện hóa kết hợp với bê tông sửa chữa để ngăn chặn ăn mòn

- Bê tông truyền thống có độ ngót lớn do vậy không phù hợp để sửa chữa cho khu vực có xe vận tải nặng lưu thông
- Bê tông hiệu suất cao (UHPC) đã được áp dụng nhiều nơi trên thế giới: Thụy Sĩ, Mỹ..., và đã áp dụng sửa chữa ở cầu Thăng Long
- Vữa epoxy có giá thành cao nhưng rất hiệu quả để sửa chữa khu vực nhỏ
- Trong quá trình sửa chữa phải có phương án ngăn chặn ăn mòn để tăng tuổi thọ công trình, một số nước đã áp dụng điện hóa để giải quyết vấn đề này (hình 8)
