SỬA CHỮA KẾT CẤU CẦU CẢNG

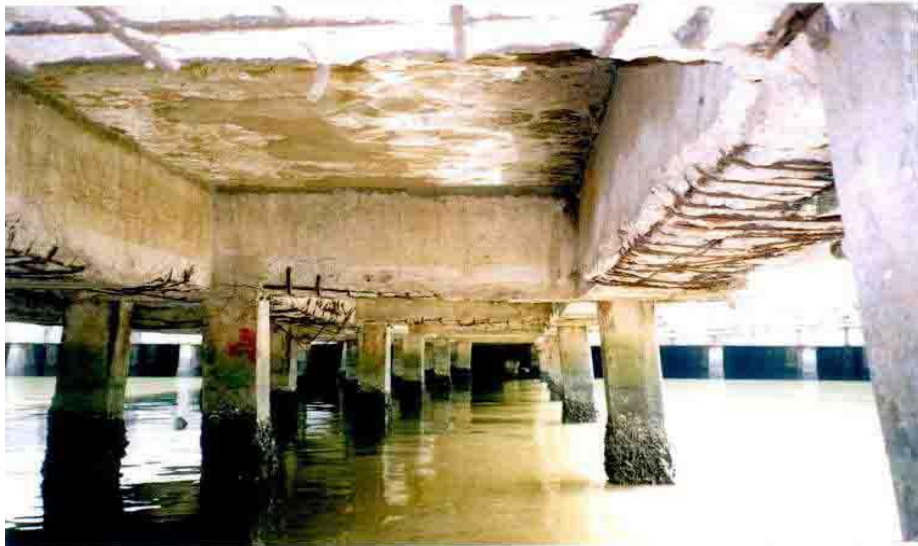
- Nứt bê tông : xuất hiện ở đáy đà và đáy sàn , ở đáy đà vết nứt có phương vuông góc với trục đà
- Ăn mòn kết cấu : bệnh này xuất hiện nhiều ở cầu cảng có nước mặn , vị trí xuất hiện nhiều trong khu vực nước lên xuống (bị ngâm nước rồi lại khô , lặp đi lặp lại liên tục) , xuất hiện ở những vị trí có lớp bê tông bảo vệ mỏng và không đặc chắc trước . Dấu hiệu của hiện tượng này là : khi ta dùng cây gậy gõ vào thì nghe được tiếng ộp , ộp

Hình 1 : Hiện trạng hư hỏng cầu cảng

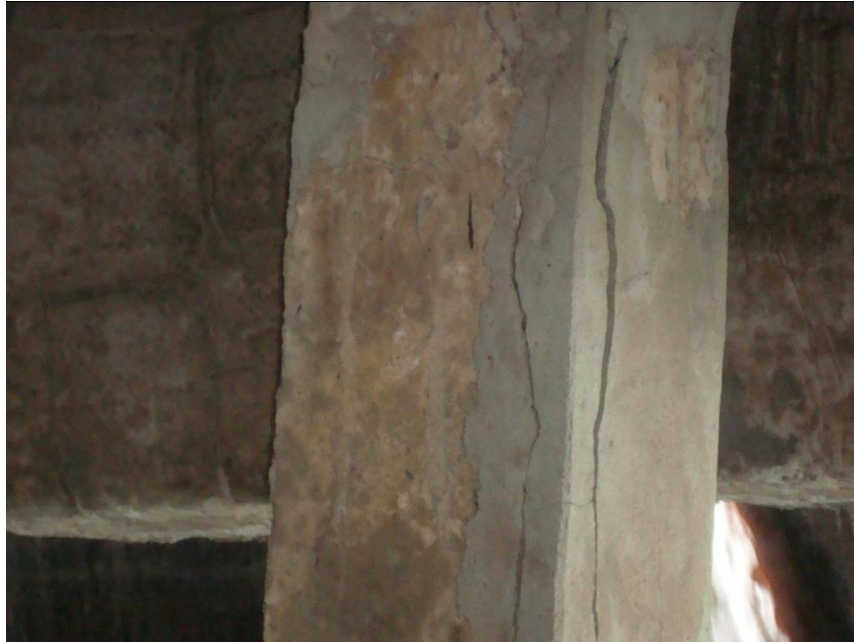
- Vết nứt bê tông :
 - Cắt miệng vết nứt hình chữ V và trám trét bằng vữa epoxy
 - Nhược điểm : do diện tích tiếp xúc của vữa và bê tông ít (không tiếp xúc hết phạm vi bị nứt bên trong kết cấu , do vậy hay bị nứt lại do dung động và co ngót do nhiệt
- Ăn mòn kết cấu :
 - Đục bê tông và đánh gỉ thép
 - Đóng cốp pha và tái lập lại bằng vữa cường độ cao , có khi bằng vữa thường
 - Nhược điểm : lớp gỉ thép không được làm sạch đồng thời không có lớp chống ăn mòn do vậy hiện tượng ăn mòn bị lại sau một thời gian sử dụng

Hình 2 : Bệnh cũ tái phát sau khi sửa chữa bằng vữa thường

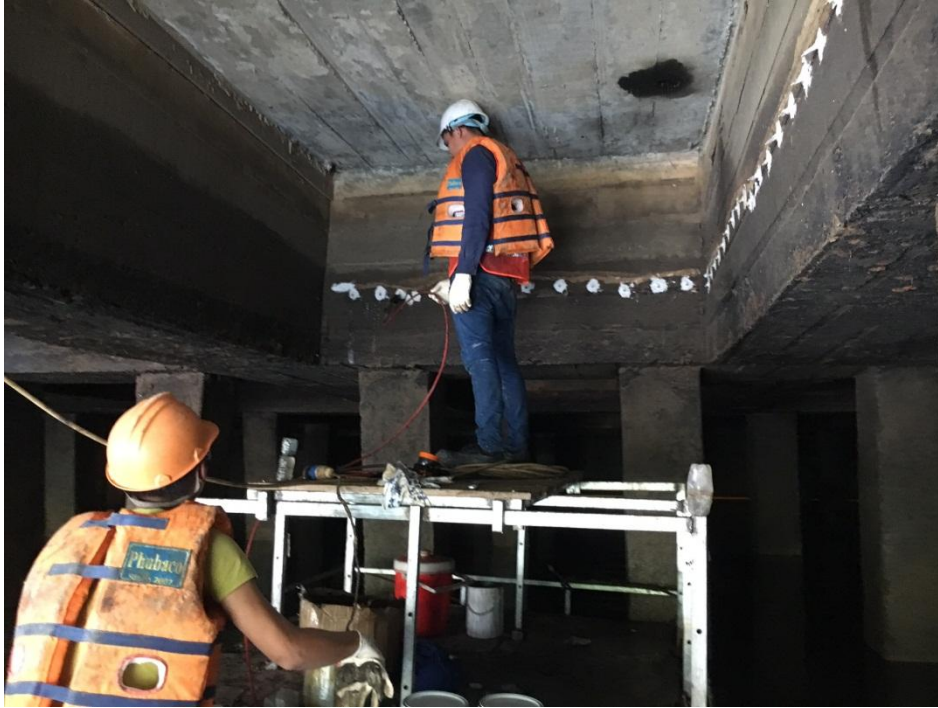
Đang bơm epoxy xử lý vết nứt dầm cầu cảng 10-2016

- Khoan xiên cắt ngang vị trí vết nứt , chiều sâu khoảng 10 cm
- Gắn kim bơm
- Dùng máy bơm epoxy chống ăn mòn vào trong vết nứt

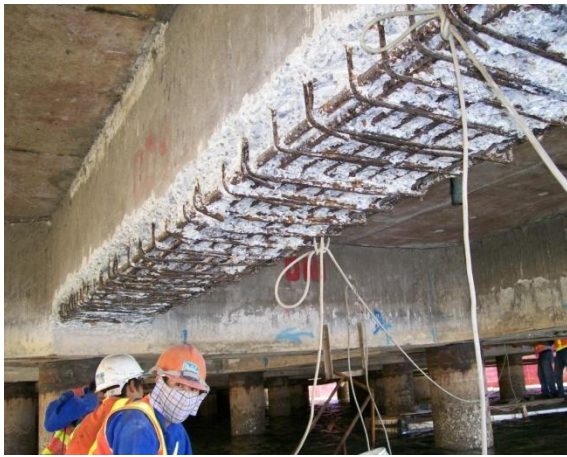
Hình 3: Đang đục phần kết cấu bị ăn mòn

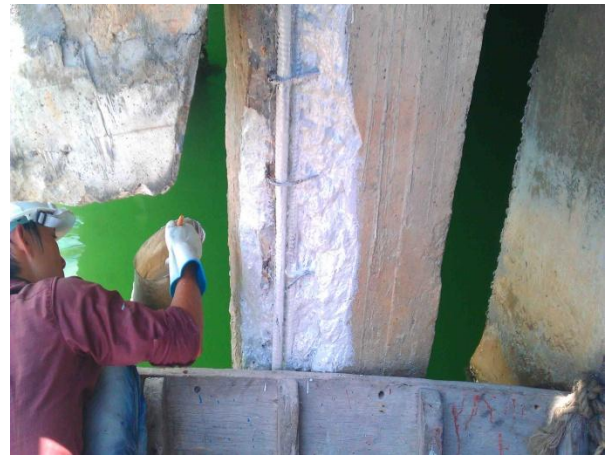
Hình 4 : Quét hóa chất xử lý gỉ thép
