NGĂN CHẶN ĂN MÒN CỐT THÉP TRONG BÊ TÔNG TẠI MẶT TRÊN CỦA CÔNG TRÌNH CẢNG

TÀI LIỆU SỐ : 05 NGÀY 12/10/2016
NGĂN CHẶN ĂN MÒN CỐT THÉP TRONG BÊ TÔNG TẠI MẶT
TRÊN CỦA CÔNG TRÌNH CẢNG

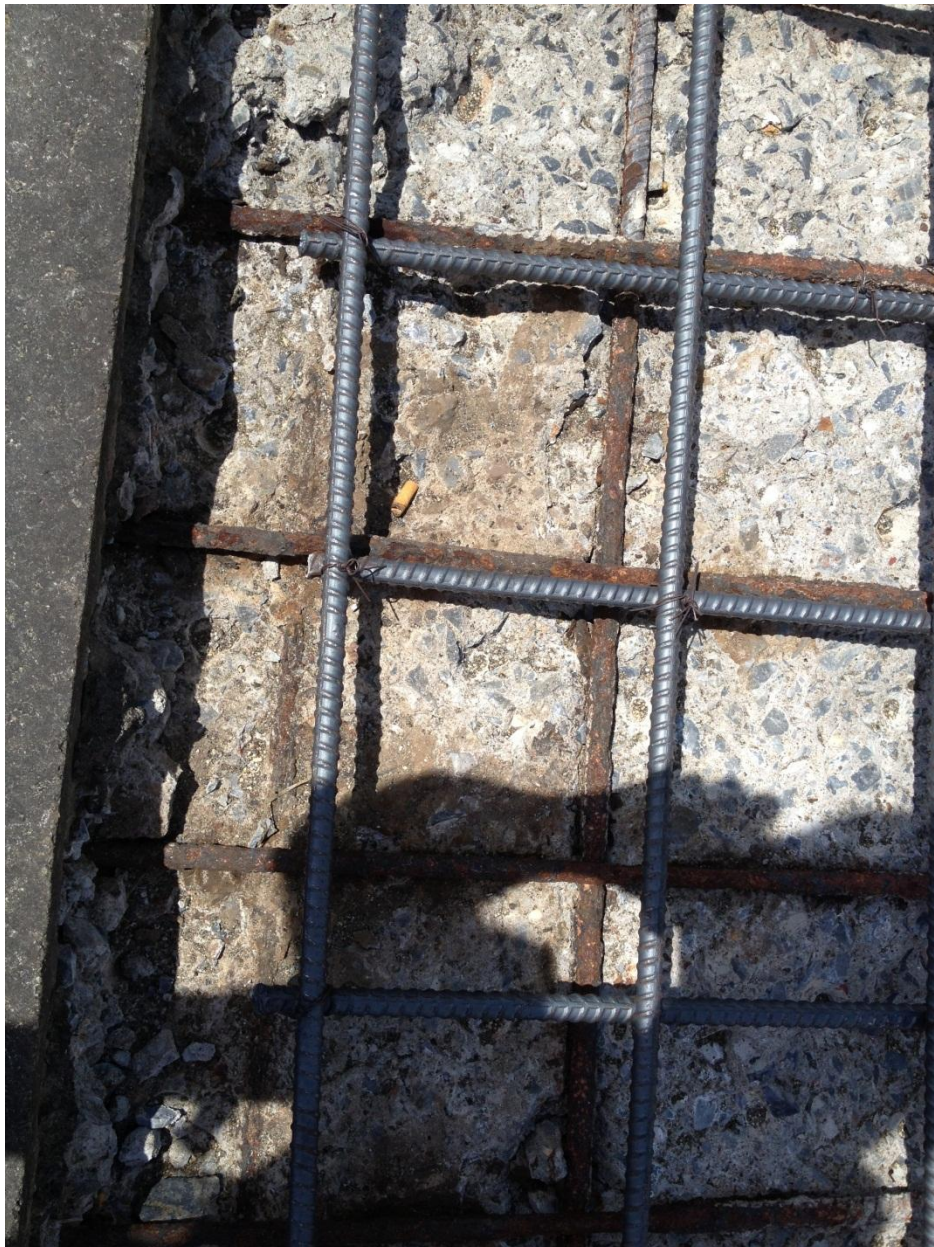
Trong công trình cảng chúng ta thường thấy sự ăn mòn bê tông cốt thép phía dưới công trình (đoạn thủy triều lên xuống) . Tuy nhiên vị trí phía trên mặt cảng cũng bị ăn mòn (phía dưới lớp bê tông nhựa nóng hoặc dưới lớp bê tông đổ thêm trên bề mặt), nguyên nhân và cách ngăn ngừa như sau

Hình ảnh đang sửa chữa lớp bê tông cốt thép bề mặt cảng bị ăn mòn

Sau quá trình xem xét hiện tượng này chúng tôi nhận thấy lớp bê tông nhựa nóng phía trên lớp bê tông bề mặt cảng bị thấm , lâu ngày không thoát nước được gây lên hiện tượng ăn mòn kết cấu bê tông cốt thép , vì vậy muốn nâng cao tuổi thọ của lớp này , trước khi trải lớp bê tông nhựa nóng cần chống thấm lớp bê tông trước hoặc dùng phương pháp ngăn chặn ăn mòn bằng điện hóa
